神経集中治療における
頭蓋内圧モニタリングの実際

独立行政法人国立病院機構災害医療センター脳神経外科

八ツ繁 寛 先生

ICPセンサー設置の基本手技について

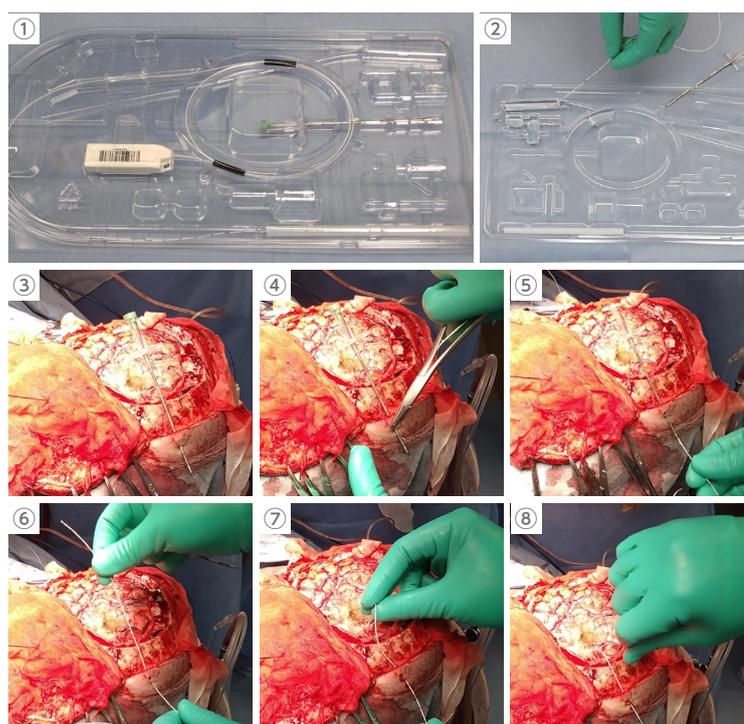
図1 ICPセンサー設置の基本手順

当院ではボルトのない穿刺針付きのICPセンサーを使用している(図1①)。まず、センサーを生理食塩水に浸けて0点を取る(図1②)。次いで、センサーを挿入する場所の近傍の皮下から表皮に向けて針を刺し(図1③)、アンカリング用縫合糸をかけ(図1④)、内筒を抜き(図1⑤)、表皮側からICPセンサーを入れ(図1⑥)、外筒を抜くとICPセンサーが皮膚を貫通している。次にセンサーの先端を脳実質内に挿入(図1⑦)、縫合糸でアンカリングを完成させる(図1⑧)。このように、手技自体は比較的単純である。なお、診療報酬は頭蓋内モニタリング装置挿入術が6,310点、同管理料は1

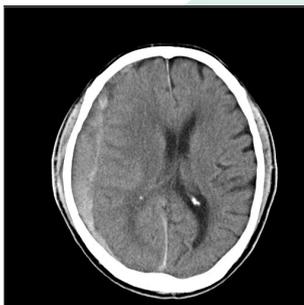
図2 来院時の頭部CT画像

- ・既往歴；脳梗塞、糖尿病、高脂血症
- ・現病歴；胃がん治療目的の入院中に転倒して頭部に受傷。
- ・現症と経過；当科紹介時のGlasgow Coma Scale(GCS)が13点(E3V4M6)であったことから頭部CTを撮影、右側に急性硬膜下血腫(ASDH)を認めた(図2)。CTでの血腫がmixed densityであり、止血未完成と考え、手術室の準備を行っていたところ意識障害が進行(GCS:8点(E2V1M5)に低下)、左片麻痺と瞳孔不同を認めた。気管挿管後に減圧開頭血腫除去術を施行するとともに脳室穿刺を行い、ICPセンサーを前頭葉実質に設置した(図3)。術後のICPIは10mmHg未満で推移、脳挫傷の顕在化もなく、追加内減圧は不要と判断した。脳腫脹が高度になるとされる期間に該当する術5日後の頭部CT像には正中偏位を認めず(図4)、同1ヵ月後にはほぼ正常な状態に回復したことから頭蓋形成術を施行、後遺症も出現することなく退院となった。

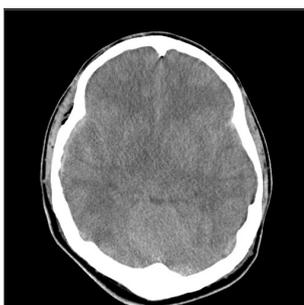
図5 来院時の頭部CT画像

- ・既往歴；特記すべき事項なし
- ・現病歴；住宅の外壁を塗装中に5mの高さから転落して受傷、救急搬送されてきた。
- ・現症と経過；GCS 8点(E1V2M5)、瞳孔不同は認めず、右耳出血と鼻出血はあったものの明らかな麻痺はなかった。来院時の頭部CT検査で両側に薄い血腫を認め、シルビウス裂の状況から外傷性くも膜下出血と診断した(図5)。また、骨レベルでは右側側頭骨、Mastoid air cellsを横断する頭蓋底骨折を認め、骨片の脳実質への迷入が観察された。全身性の損傷は比較的軽度であり、右肺挫傷はあるものの酸素化は維持されていた。しかしながら不穏が高度であり、救命科にて鎮静をかけたうえで気管挿管を行った。フィブリノーゲンは183mg/dLに低下、D-Dimerは27.6 μ g/mLと上昇を認めていた。この時点で手術の必要はなかったものの、血腫の増大や脳挫傷の明瞭化が予測されたことから穿頭してICPセンサーを留置、経過を観察することにした。初圧は12mmHgであったが、その後の経過中に徐々に上昇、6時間後には20mmHgを超えるようになったため再び頭部CT検査を行った。図6はICP上昇後の頭部CT

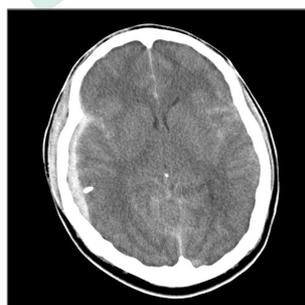
図6 ICP上昇後の頭部CT画像

画像であり、右側に急性硬膜外血腫(AEDH)が描出され、瞳孔不同は認められなかったものの血腫の増大が確認されたことから開頭血腫除去術を施行することにした。減圧開頭により血腫を除去、脳室穿刺にて圧測定用カテーテルを挿入、ICPモニタリングを継続するとともにドレナージも行った(図7)。その後、対側に脳挫傷、骨片迷入部位に脳浮腫が出現したがICPは10mmHg程度であり、その後は5mmHg前後で推移していたため追加治療は不要と判断、期間をあけて頭蓋形成術を施行した。当院退院時には高次脳機能障害がわずかに残存しており、リハビリテーション目的の転院となった。

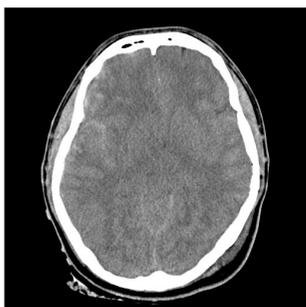
図8 来院時の頭部CT画像

- ・既往歴；特記すべき事項なし
- ・現病歴；自転車に乗っている際にバスと衝突、約10m飛ばされるといふ高エネルギー外傷を受け当院に救急搬送された。
- ・現症と経過；搬送時GCSは11点(E4V2M5)、瞳孔不同はなく、四肢麻痺も認めなかった。頭部CT画像では、右側に薄いASDHと散在する小挫傷および右側シルビウス裂に外傷性と思われるくも膜下出血(図8)、左側後頭骨骨折、側頭骨から前頭骨にわたり対側に達する線状骨折を認めた。全身検索では、FASTでモリソン窩に腹腔内出血を示唆する体液貯溜、造影CTでは腎臓傷が疑われる画像、下腿に開放性骨折を認め、D-Dimerは77.7 μ g/mLと高値であった。いずれも血腫除去術が必要となると判断するとともに救命科と相談、腹腔内出血に対する右腸骨動脈および上下殿動脈の塞栓術(TAE)を先行

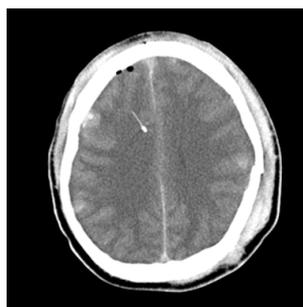
図10 ICPセンサーを脳実質内に設置

して実施した。その後の頭部CT検査で脳挫傷が明瞭化、左側後頭骨骨折部位にAEDHが認められた(図9)。救命科から下腿開放骨折の手術をゴールデンタイム(受傷後6~8時間)中に行いたい旨の要望があり、フィブリノーゲンおよびD-Dimerともにピークアウト前と判断し、開放骨折の手術と並行して穿頭しICPセンサーを設置することにした。ICPセンサーは右前頭部を介して脳実質内に設置、初圧は15mmHgであった(図10)。その後ICPは徐々に上昇、25mmHgを超え、左側AEDHが増大、右脳挫傷も明瞭化した(図11)。その時点(受傷6時間後)ではフィブリノーゲンの減少とD-Dimerの上昇とともにピークアウトしていたため開頭術を施行することにした。左側を減圧開頭して血腫を除去、術2日後のICPは10mmHg未満で右側脳挫傷および脳浮腫の増悪はないままに経過、術6日後の頭部CTではわずかな正中偏位を認めるもののICPの上昇はなく、反対側の開頭術は不要と判断、期間をあげ頭蓋形成術を行い転院となった。

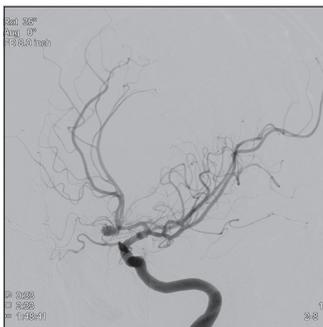
図16 前交通動脈瘤破裂を示す血管造影像

- ・ 既往歴； 特記すべき事項なし
- ・ 現病歴； 自宅で倒れているところを発見され救急搬送された他院での頭部CT検査結果から、前頭葉内に血腫を伴うくも膜下出血と診断されて当院に転院となった。
- ・ 現症と経過； 当院来院時のGCSは7点(E1V1M5)、わずかな瞳孔不同と左側不全麻痺を認めた。頭部CT画像では右前頭葉に血腫を伴うくも膜下出血を認め、血管造影を行ったところ前交通動脈瘤破裂像が描出された(図16)。破裂動脈瘤に対してクリッピングを行い、血腫を除去して脳槽ドレーンを留置、ICPセンサーを硬膜下に設置した(図17)。術3日後以降のICPIは10mmHg前後で推移、同28日後の時点では若干の脳浮腫こそ遺残していたが、正中偏位はほぼ解消していた。最終的に頭蓋形成およびシャント術を施行した。
- ・ 本症例におけるICPモニタリング活用のポイント； くも膜下出血に対しては脳室あるいは脳槽ドレーンを留置することが多く、交通性が担保されればICPの推測も可能である。しかしながら、脳内血腫やシルビウス裂内の血腫を伴う場合には、ICPが上昇しやすい。ICPモニタリングを行うことで脳灌流圧も計算でき、くも膜下出血後に重要な脳血管攣縮の管理に有用である。

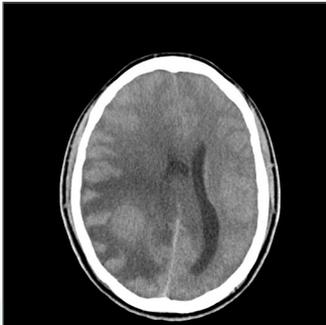
図18 腫瘍病変の存在を示唆する頭部CT画像

- ・既往歴；特記すべき事項なし
- ・現病歴；来院の2ヵ月前から頭痛を自覚、救急搬送当日は前頭部痛が増悪、鎮痛薬を内服するも治まらず、2回嘔吐した後も同様の状況であり、意識レベルの低下ありと判断した家族が当院への救急搬送を要請した。
- ・現症と経過；来院時のGCSは14点、瞳孔不同は認めなかったが、頭部CT撮像後にGCSが11点まで急低下、瞳孔散大、眼位が両側とも外側に位置するという急速な病態の変化を示した。頭部CT画像には右三角部近傍に腫瘍病変と思われるものが描出されていた(図18)。瞳孔散大を認めたことから緊急の減圧開頭が必要と判断、大きめに開頭しICPセンサーを前頭葉実質内に設置した(図19)。帰室直後のICPは8~10mmHgで推移していた。脳腫瘍である疑いが濃く、早期にMRI検査等を行ったうえで腫瘍摘出術を施行する計画を立てた。造影MRIは施行できたものの、その時点でICPが25mmHgを超え、腫瘍の細かい鑑別をする時間的余裕はないと判断、入院翌日に脳腫瘍摘出術を施行した。なお、迅速診断の結果はグリオーマであった。ICPのコントロールが難しいと判断、ICPセンサーは前頭葉実質内に設置したままにした(図20)。2回目の手術の5日後にはICPが15mmHg未満となった。腫瘍の病理診断はWHO grade IIIで
